การทดสอบความล้าทางห้องปฏิบัติการของครอบฟันโมโนลิทิกเซรามิก  
ที่รองรับด้วยรากเทียม

IN VITRO FATIGUE TESTING OF IMPLANT SUPPORTED  
MONOLITHIC CERAMIC CROWN

A Thesis Submitted in Partial Fulfillment of the Requirements  
for the Degree of MASTER OF SCIENCE  
(Master of Science (Advanced General Dentistry))  
Faculty of Dentistry, Srinakharinwirot University

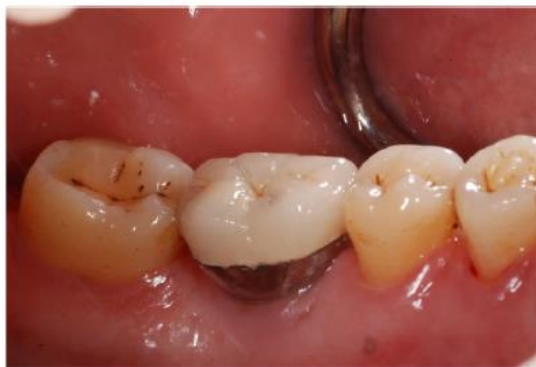
ภาพประกอบ 1 ครอบฟันพอร์ซเลนเชื่อมโลหะที่รองรับด้วยรากเทียม

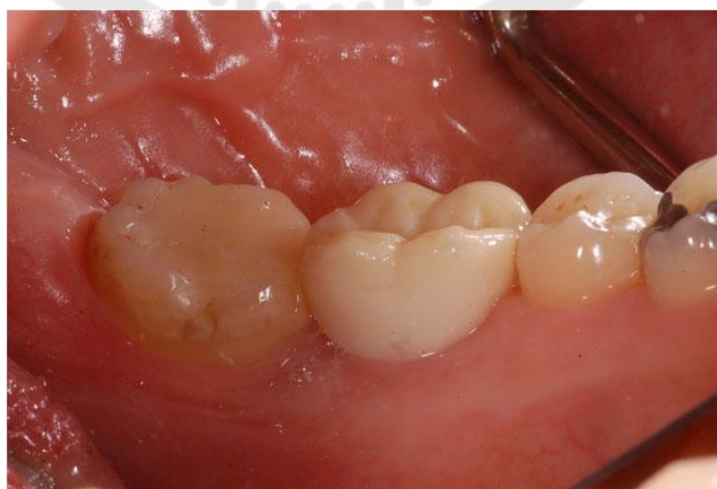
ภาพประกอบ 2 ครอบฟันเซรามิกชนิดโมโนลิทิกเซอร์โคเนียที่รองรับด้วยรากเทียม

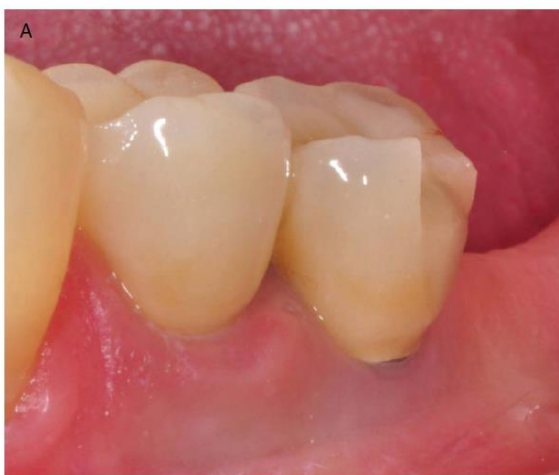
ภาพประกอบ 5 การบิ่นของครอบฟันชนิดพอร์ซเลนเชื่อมกับโลหะรองรับด้วยรากฟันเทียม

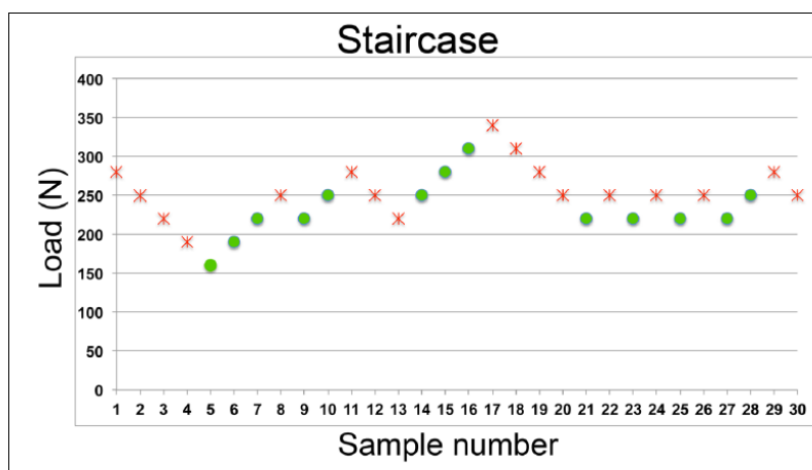
ภาพประกอบ 7 การทดสอบความต้านทานความล้าแบบขั้นบันได (staircase method)

2.2 ความต้านทานความล้าหรือขีดจำกัดของความล้า (Fatigue resistance/ limit) คือค่าของแรงเค้นที่กลุ่มตัวอย่างสามารถอยู่รอดได้เมื่อได้ให้แรงครบตามจำนวนรอบที่กำหนด ในการศึกษาแบบขั้นบันได (staircase method) กลุ่มตัวอย่างจะถูกทดสอบเพื่อหาค่ามัธยฐานของค่าความต้านทานความล้า แต่ละชิ้นงานจะถูกทดสอบตามอายุการใช้งานที่กำหนด ซึ่งสอดคล้องกับจำนวนรอบที่ได้รับการทดสอบไปแล้วก่อนหน้านี้ ในงานทันตกรรม นักวิจัยบางท่านแนะนำให้ใช้ 1,000,000 รอบ แทนเวลา 1 ปี ขณะที่งานวิจัยอีกจำนวนหนึ่งนิยมใช้ 5,000,000 รอบ แทนระยะเวลาปกติเฉลี่ยในช่องปาก 5 ปี เพื่อเป็นหลักในการอ้างอิง fatigue limit<sup>(50)</sup>

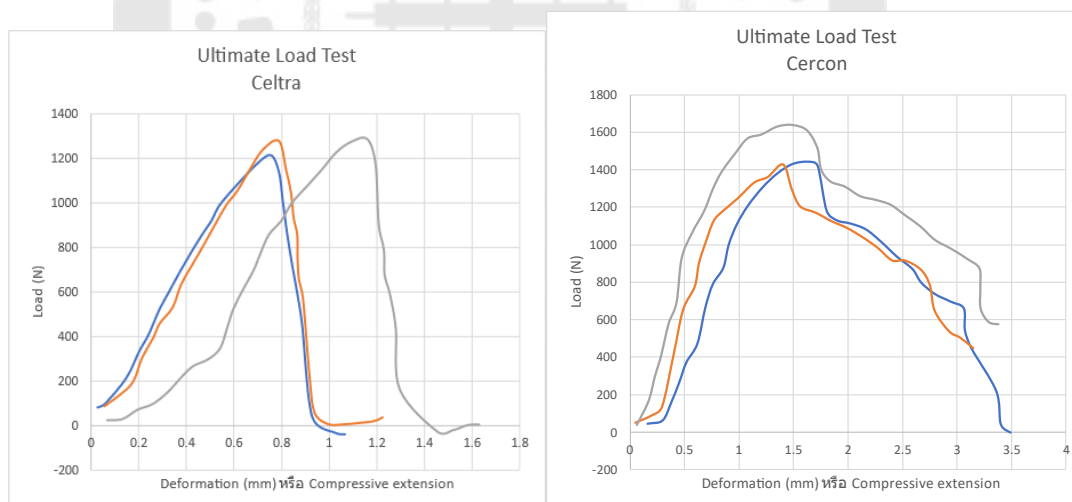
ภาพประกอบ 13 กราฟแสดงการให้แรงจนเกิดความล้มเหลว (Single load to Failure; SLF) โดยจุดสูงสุดของกราฟแสดงถึงค่าแรงที่ชิ้นงานเริ่มมีการเปลี่ยนแปลงรูปร่าง(deformation)

ตารางที่ 2 แสดงค่าแรงแตกหักสูงสุด (maximum breaking loads) ในการให้แรงจนเกิดความล้มเหลวในครอบฟัน 2 ชนิด โดยค่าเฉลี่ยการรับแรงสูงสุดของ Celtra Duo อยู่ที่ 1,316.68±50.59 นิวตัน และ Cercon HT อยู่ที่ 1,511.47±126.10นิวตัน

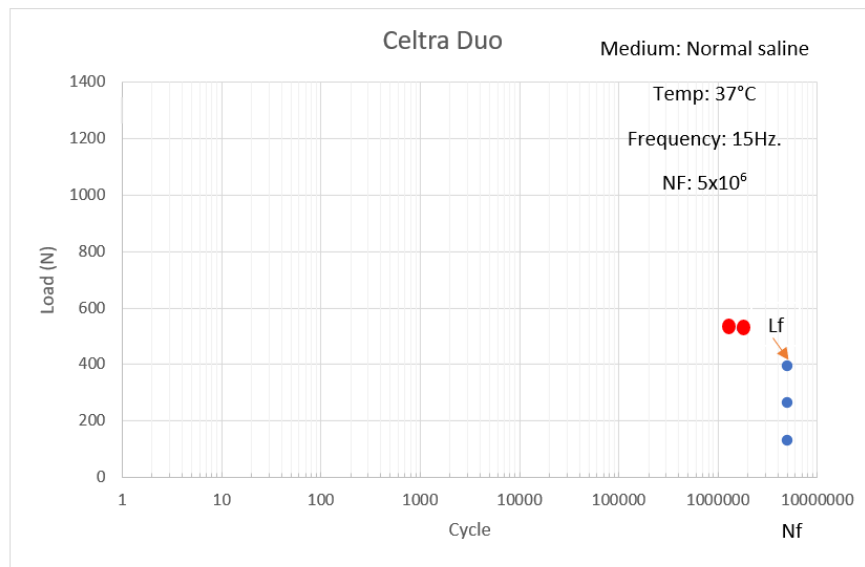
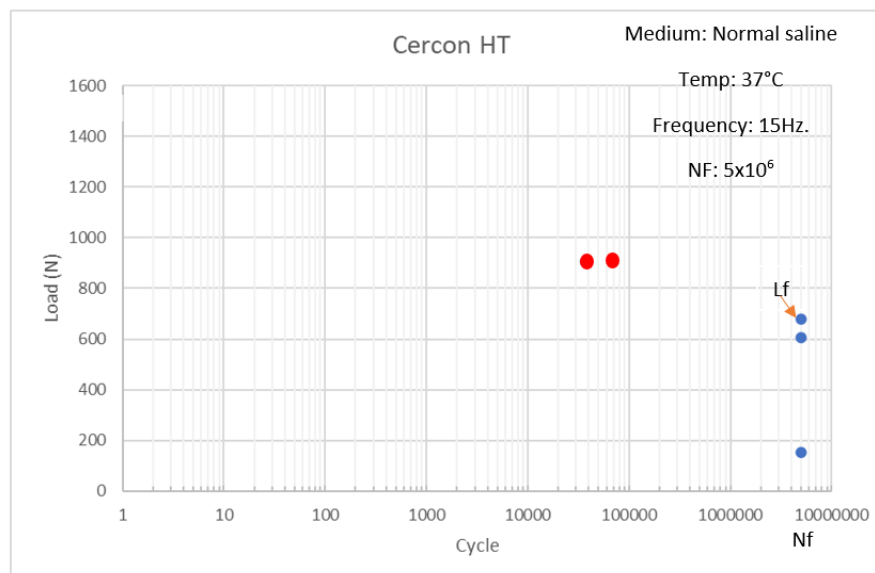
ภาพประกอบ 14 กราฟแสดง S-N curves จากผลการทดสอบ cyclic loading ทั้งสองกลุ่มตัวอย่าง โดยแสดงจำนวนรอบของความล้า (แกน X) และค่าแรงที่เพิ่มขึ้นเป็นระดับ (แกน Y) Nf คือจำนวนรอบสูงสุดที่ชิ้นงานสามารถทนได้โดยไม่เกิดการแตกหัก Lf แสดงค่าแรงสูงสุดที่ชิ้นงานไม่แตกหักเมื่อครบจำนวนรอบตามที่กำหนด ชิ้นงานที่แตกแทนด้วยจุดสีแดง และชิ้นงานที่รอดแทนด้วยจุดสีฟ้า
